# Eiendomsrapport — Sunnfjord, gnr 11 bnr 23

Matrikkelnummer 4647 11/23 · Sunnfjord kommune · datert 17.10.2026 · laget fra åpne offentlige data · gnr-bnr.pages.dev

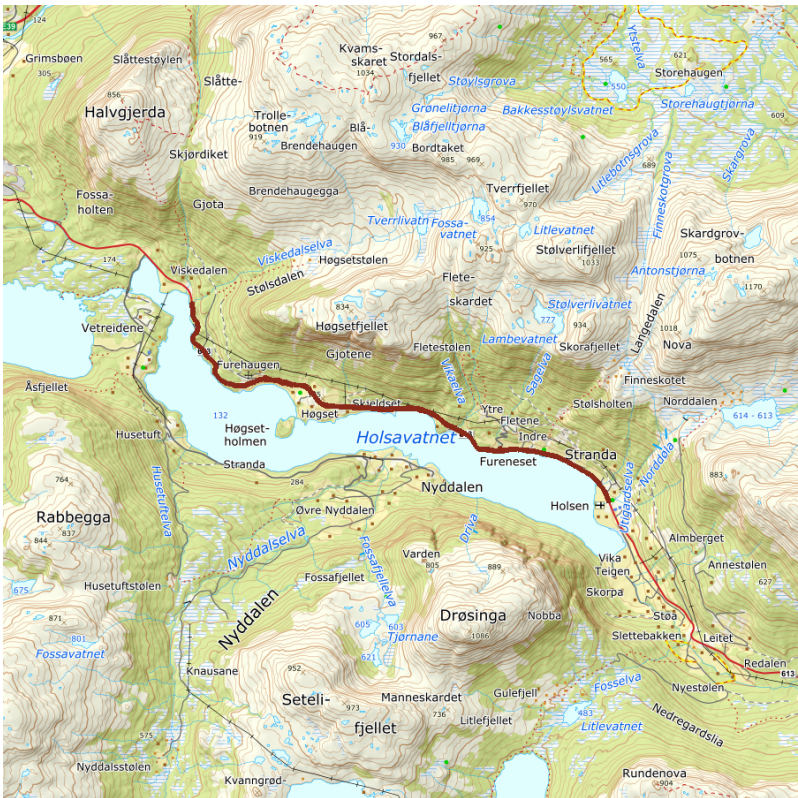
Kart: © Kartverket (topo). Teigen i brunt; faresoner kvikkleire i rødt; flomsoner i blått. Utsnitt ca. 8807 × 8807 m.
